## A ház és a telek

### POVEDÁK ISTVÁN

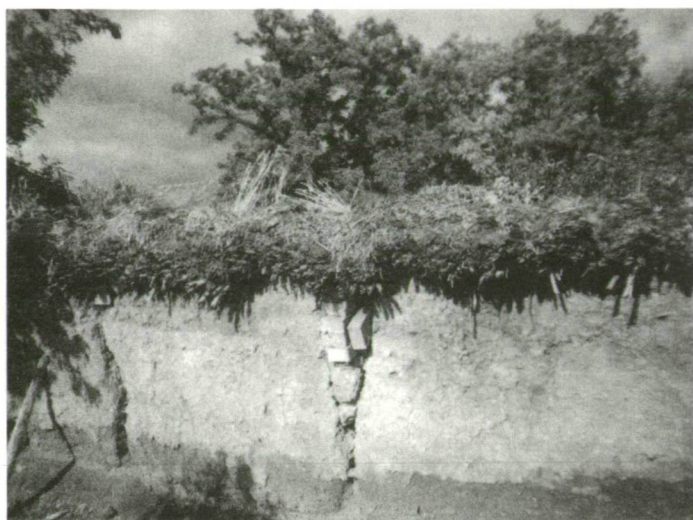
1. kép. Vertfal kerítés, a tetején szárízik és szalma.

Az épületekhez hasonlóan több helyen földből készültek a kerítések is. „*Oszlopokat állítottak, közé kétcolos deszkát tettek, azt addig verték, amíg meg nem állt.*” Ha így marad, az idő nagyon gyorsan kárt tett volna benne, ezért a kerítés tetejét lefedték. Kukoricaszárat eldaraboltak,<sup>6</sup> összekeverték istállótrágyával, a tetejére *dudvát* tettek, arra pedig földet, hogy ne tudja szétvinni a szél. Évente kellett újítani. Ha utcafronton volt a kerítés, betapasztották sárral és lemeszelték. Szajánban a tapasztás és a meszelés női munka. Csak az utcai oldalon meszeltek, belül nem. A kerítést általában mindenki magának építette, nem hívtak hozzá falverő bandát. Ma már csak néhány áll belőlük. (1. kép)

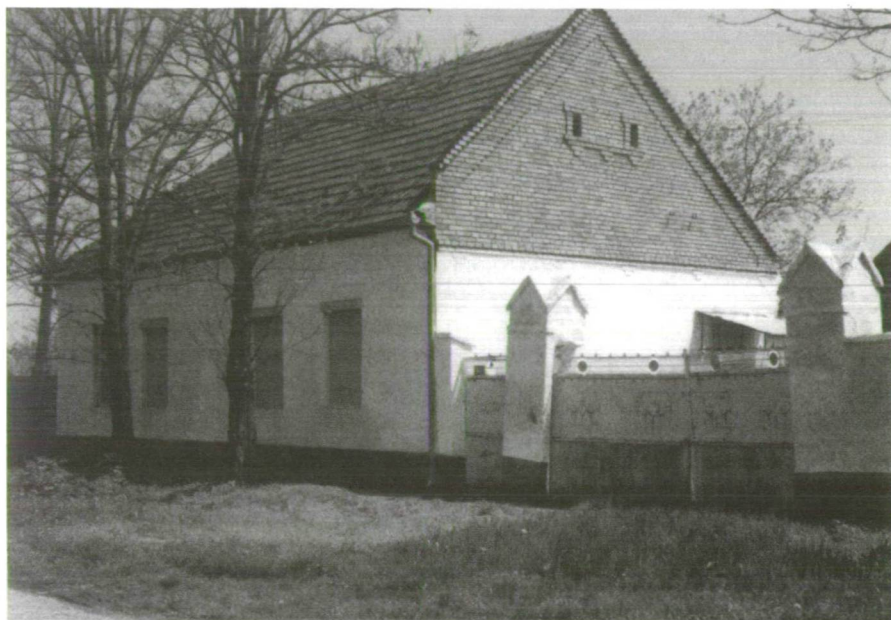
2. kép. Fordított ház, téglából rakott, vaskos kapuoszlopokkal. A deszka nagy- és kiskaput az 1960-as években vaskapura cserélték. A Törköly család háza a Nagy utcán.

Említenünk kell a díszes, népi barokk jegyeit hordozó kapuoszlopokat, melyek az utcakép esztétikai megjelenését jelentősen ékesebbé teszik. A telek elején, a nagykapu<sup>7</sup> mellett állnak a néhol csúcsos, néhol boltíves, lépcsőzetes lezárású oszlopok. Utóbbi kettő megjelenésének – hangsúlyos vízszintes-, illetve függőleges tagolásának, szemöldökeinek – köszönhetően erősen klasszicizáló benyomást kelt. (2. kép)

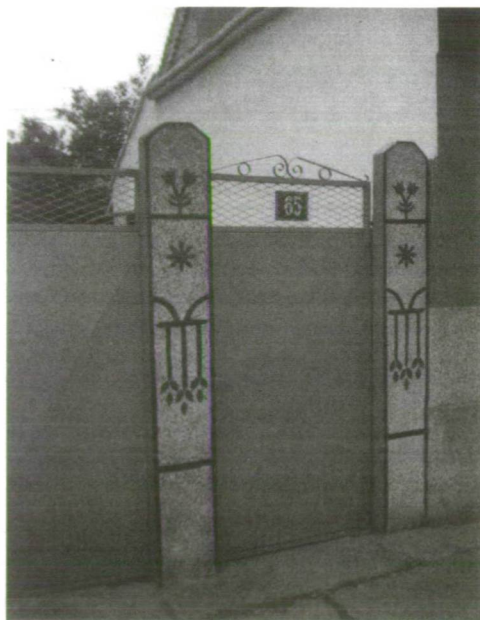
3. kép. Vasbeton kapuoszlopok, népies ízlésű festéssel.

Az 1960-as években terjedtek el a faluban az öntött vasbetonoszlopok, melyek főleg zöld és piros virágmotívumokat hordoznak magukon. (3. kép) Ezek már nem a népi építő specialisták termékei, ám annyira sok helyütt láthatók, hogy nem lehet megkerülni legalább említésüket, még ha giccsesnek is hatnak.

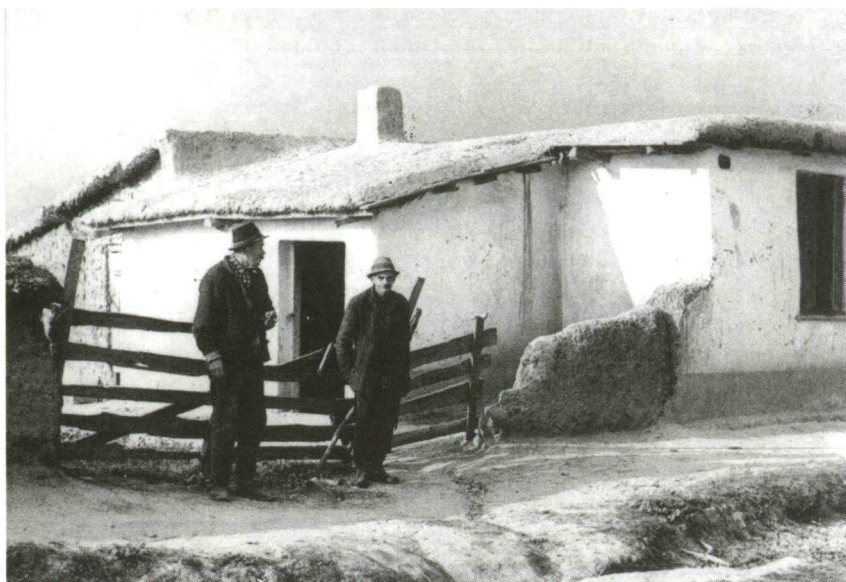
4. kép. Sártetejű ház, „putri” Simonfalván 1967-ben. Király János felvétele.

A Vajdaságban sokáig elterjedtek voltak a tetőszerkezet nélküli, ún. sártetejű házak. Ma már ennek sem találni nyomait, de Bakó Ferenc 1975-1976-os gyűjtőútja során megörökített két lakóházat, így ismertetni tudjuk. (4. kép)

Szerkezetileg a sártetejű ház lakrésze csak szobából és könyházból állt, ami mellé egyik esetben juhhodályt, másikon pedig istállót emeltek. A házak építési technikája, megoldásai teljesen megegyeznek az általam már ismertetettel. „Egy nagygerendára hat darab kisgerenda fekszik, ezeket nádból készült fődém takarja szalmával lesaralva, a legfelső rétegben lóganéjjal vegyített simító sár.”<sup>18</sup>

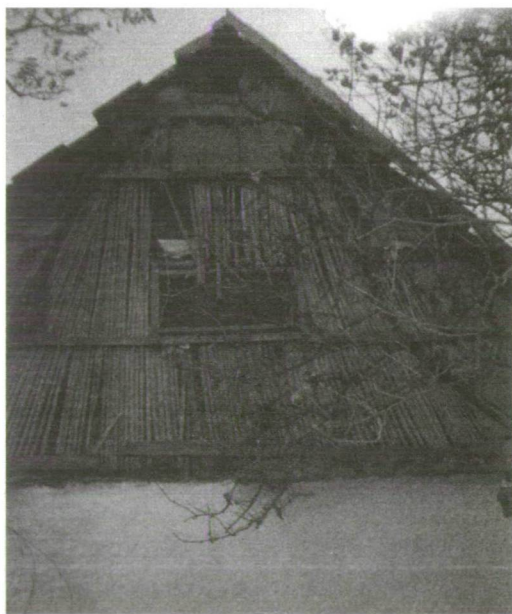
5. kép. Nádból készült házvég.

A tetőt az utca felől lezáró oromzat döntően deszkából készült. Néhol az udvar felőli, külső szemlélők előtt elzárt részen még fellelhető a jóval olcsóbb, nádból készült házvég. (5. kép)

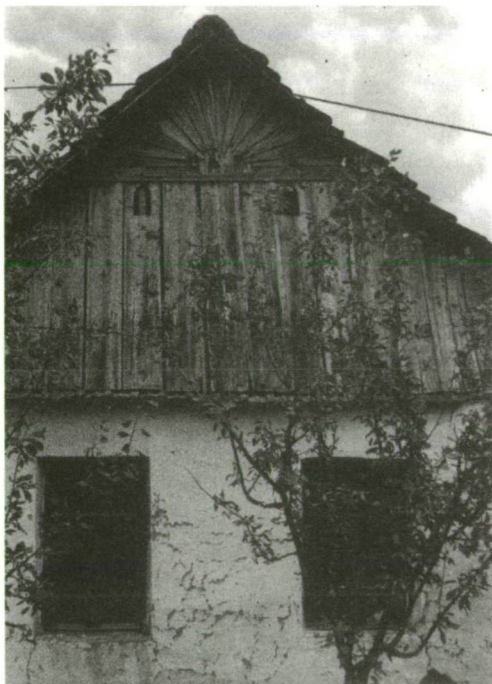
6. kép. Napsugaras oromzatú ház. Juhász Antal felvétele.

A napsugaras oromzatok három fajtáját találtuk meg a faluban. Közös bennük, hogy minden esetben felkelő/lenyugvó, fél Napot ábrázolnak. A legegyszerűbbeknél a háromszögletű oromzat tetején van a Nap, alatta állóhézagos oromzattal kombinálva. További díszítést a padlástér szellőzőnyílásai jelentenek. Ezek általában téglalap-, vagy lekerekített tetejű téglalap, illetve kör alakúak. Hullámos vonalvezetéssel díszítettek lehetnek továbbá az álló deszkák és a napsugarak találkozási pontjánál fekvő keresztlécék. (6. kép)

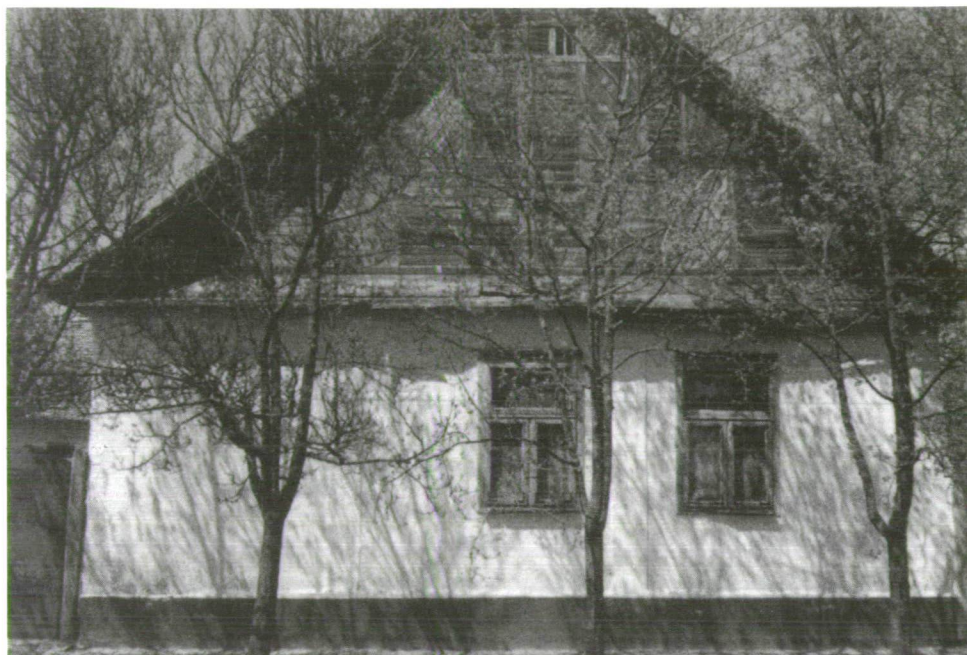
7. kép. Napsugaras, kazettás oromzatú ház. Juhász Antal felvétele.

Fejlettebb szinten a napsugár alatti részen kazetták is megjelenhetnek egy sávban, míg legvégül az egész oromzat kazettás beosztást kap. Ez esetben az állóhézag eltűnik és helyét újabb napsugárdíszek, illetve mértani elemek veszik át. Általános jelenség, hogy ilyenkor elmaradnak a padlásszellőző-nyílások. (7. kép) Ez a folyamat Szajánban is megfigyelhető, egy épületet kivéve, melynek középpontjába szervesen beillesztettek egy négyzet alakú szellőzőnyílást.

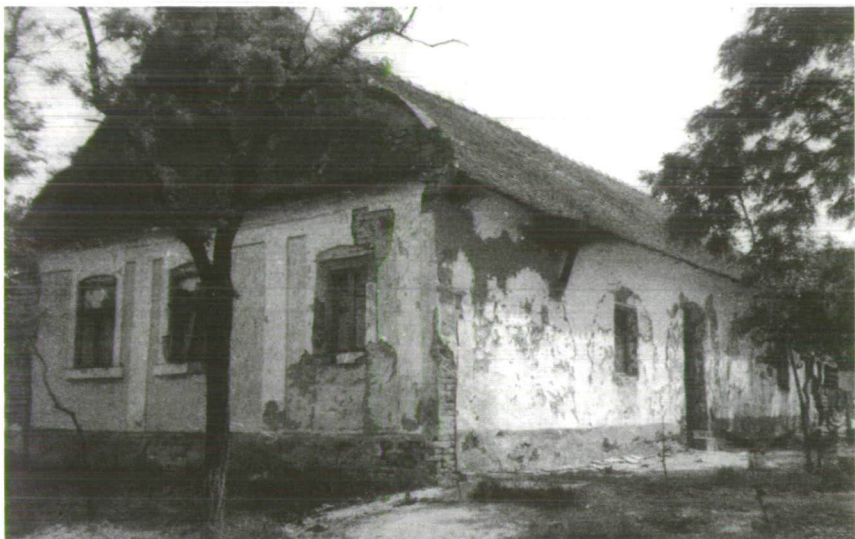
8. kép. Törköly Ferenc Kermenýákon épült háza vakolt oromzattal.

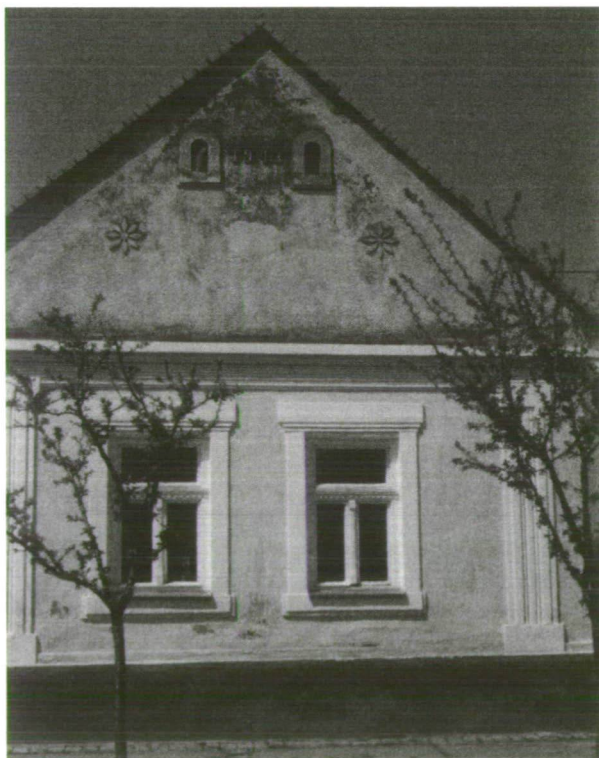
9. kép. Díszes, vakolt oromzat, készült 1943-ban. Juhász Antal felvétele.

Mindazonáltal sok házon még így is élénk a plasztikai díszítés. A csúcsos záródás helyett félkörívet találunk, az íves párkányzatot pedig a háromszögű oromzat oldalának felezőpontjánál egy-egy kiugró téglát helyettesíti. Élénken díszítettek a padlás-szellőzőnyílások is ívelt keretekkel, lépcsőzetesen kiálló téglákkal. Gyakori díszítőelem az oromzaton továbbá a csillag, a monogram, az építés dátuma, a fecskeszárny és a korong. (9. kép)

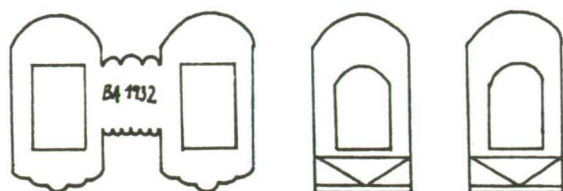
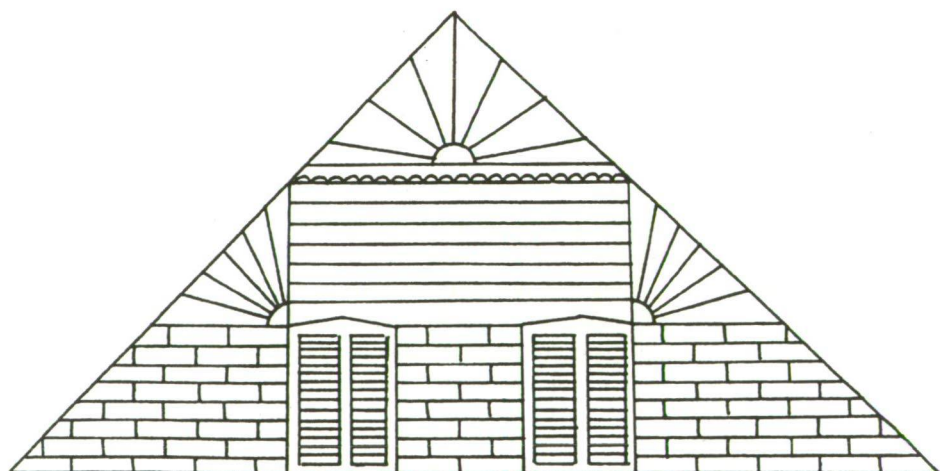
1. ábra. Fenn: jellegzetes padlás-szellőzőnyílások;  
lenn: eklektikus jellegű deszkaoromzat

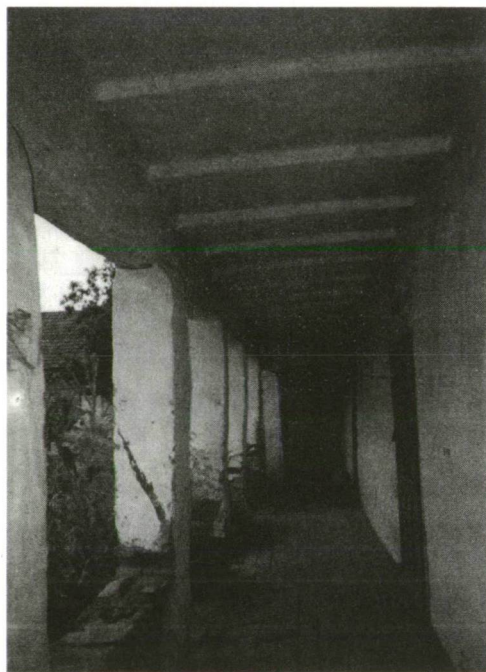
10. kép. Oszlopos tornác.

A ház udvari homlokzatához szinte mindenki tornácot épített, a szarufák meghosszabbításával. (10.kép) A tornác, vagy gang eleinte teljesen nyitott volt, majd lezárták az utcai végét egy ajtóval. A következő fázisban elkerítettek az utcai oldalon egy kisebb helyiséget szobának, majd a ház hátsó végében egyet kamrának, kiskonyhának. (11-12. kép) Az oszlopok köze idővel mellvédet kapott, végül teljesen befalazták, létrehozván így a teljesen zárt *gangot*, valamint átrendezvén a ház helyiségeinek alaprajzát. A folyamatot időpontokkal nem tudjuk datálni. Az viszont biztos, hogy a 19. század legvégén már fedettek voltak a gangok, mivel a Borovszky Samu által szerkesztett vármegye-monográfia néprajzi kérdőíve erről számol be.<sup>31</sup>

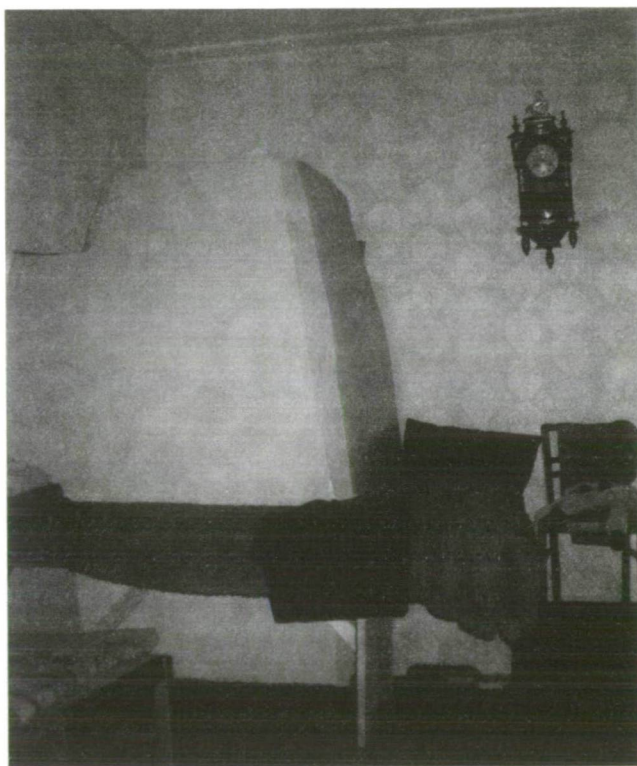
13. kép. Banyakemence, deszka padkával.

A faluban ma már nem található szabadkéményes ház. A legutolsó „füstölőkonyhát” 1997-ben bontotta el Vastag Pál. Általánosan elterjedt volt, sőt napjainkban újra megjelenik a „banyakemence”. Alakja szerint két fajtája ismeretes: a sarkoskemence és a kerekkemence. (13. kép)

A kemencéket *kemencemesterek* építették. Először megrakták a fenekét téglából úgy, hogy a fenéktégla kijebb legyen, mivel az feltüzesedve majd fűti a padkát is. Következő lépésként kocsikerékre madzaggal nádat kötöztek, vasból ráfot tettek rá, majd vagy „*sarat csináltak*”, azaz rozsszalmát megraktak sárral, elkezdték tekerni és letették „*hurka-formában*”, vagy kis fajta aprócserepeket kalapáccsal összetörtek vagy darabolták. (Három-négy szöget beleverték egy lécebe ezt dörzsölgették rajta amíg el nem lehetett roppantani.) „*Aztán a mester szépen raki sárba, utána beteríti olyan kenderzsákkal, aztán megint betapaszti szépen, aztán eltart az nyolcvan évig.*” A banyakemencét sárga agyagból készítették, amit a vályogostól hoztak, mert az „*ragadósabb*”.

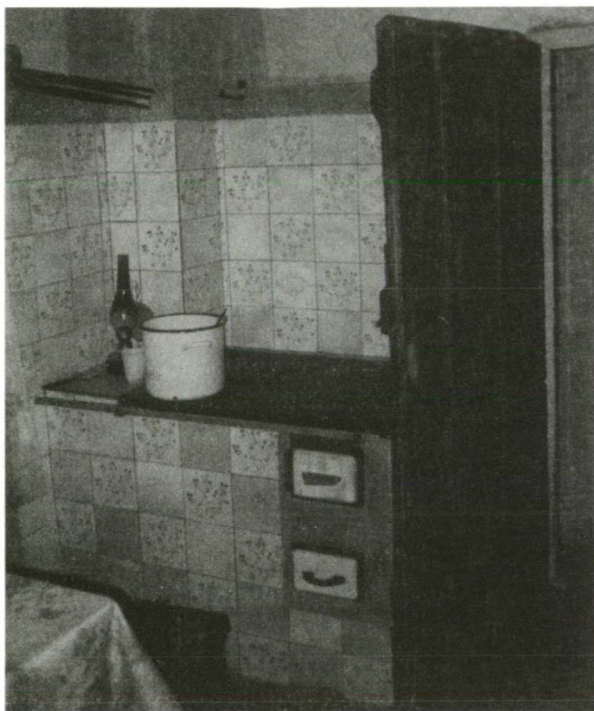
14. kép. Takaréktűzhely, csempével kirakva.

A 20. század elejétől terjedt el a faluban a vályogból rakott *sparhelt*, azaz takaréktűzhely s a mai napig is használják a konyhában főző-, a lakóhelyiségben pedig fűtő alkalmatosságként. (14. kép) A szajáni *sparheltek* általában kétlatnisok,

egyszerre két edényt lehetett rájuk rakni. A tűzhely mellett van egy kisebb rész, gyufának, petróleumlámpának, melegen tartandó dolgoknak. A sparheltek ma már csempével vannak kirakva és körberakva. Célszerűen a sparhelt fölé a falra kisebb szárítót szerelnek.

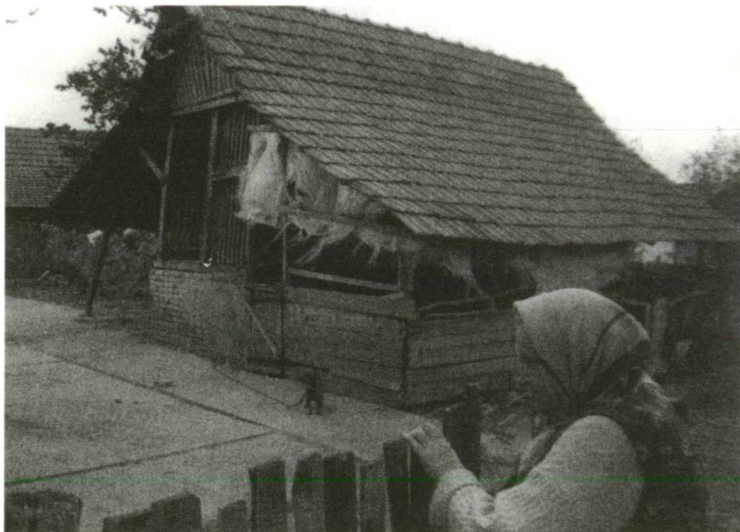
15. kép. Supa: *kotárka*, disznóól és szín.

A *supa*<sup>35</sup> kifejezést gyakorlatilag mindenféle tároló helyiségre alkalmazzák. Supának nevezik a leeresztéssel megtöltött kotárkát is. (15. kép) A szó sokféle jelentését, tág értelmezését bizonyítja Horváth Sándor visszaemlékezőm alábbi közlése: „A nyári *supa* az, ahol az állatok esznek, abrakolnak. Van ott nekik egy *bazin*, amiből isznak.” Supa lehet továbbá a hosszanti épületben szervesen illeszkedő szín, valamint az ábrán látható, egyszerű, nyitott oldalú, szálas takarmánytároló. (16. kép)

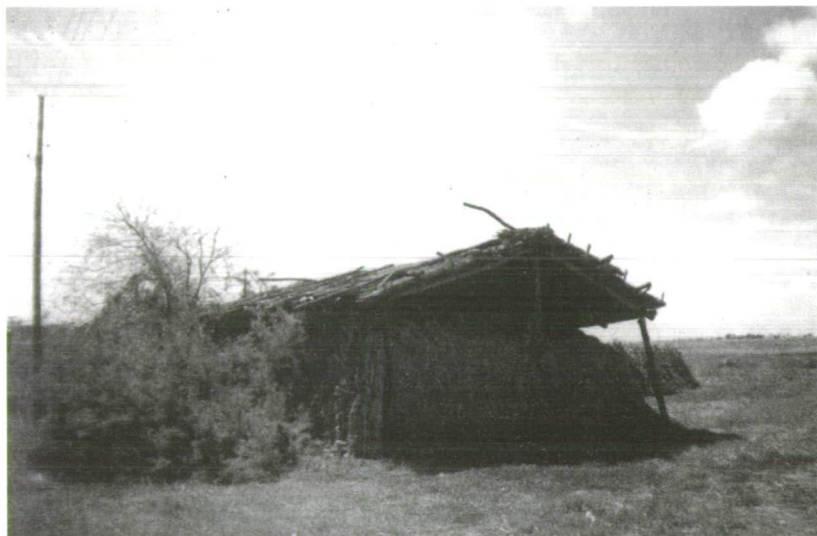
16. kép. Takarmánytároló. (A névvel nem jelölt képek a szerző felvételei.)
